ANLEITUNG ZUR FEHLERBEHEBUNG - TEIL II

OBERFLÄCHENSTÖRUNGEN

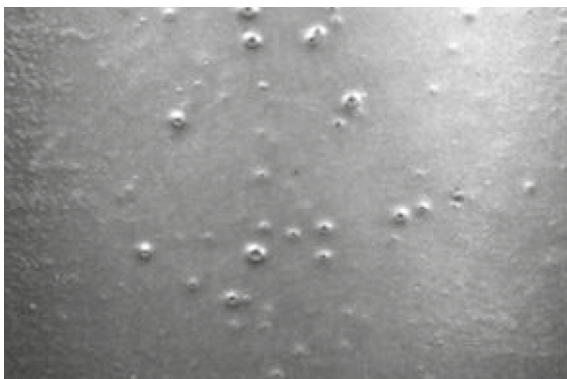
2.3 NADELSTICHE

Feine Poren bzw. Löcher an der Oberfläche führen zu einem visuellen Verlust des Glanzgrades. Der Lack wirkt visuell matter.

Mögliche Gründe	Erklärung
Kontamination durch Silikonverbindungen	Quelle finden und entfernen
Verunreinigung durch Öle und Fette	Entfettungswirkung der Vorbehandlung prüfen
Feuchtigkeitsgehalt des Pulvers ist zu hoch	Öl- und Wassereparatoren der Luftzufuhr prüfen
Zu hoher Schichtaufbau	Schichtstärke reduzieren (Darauf ist bei der Verarbeitung von Primid – Pulverlacken besonders zu achten)
Sehr offenporige und rauhe Werkstücke	Auf einwandfreie Werkstücke achten, eventuell zu große Rauhtiefe beim Sandstrahlen
Unverträglichkeit mit anderem Pulver	Anlage reinigen, Pulverlieferant kontaktieren

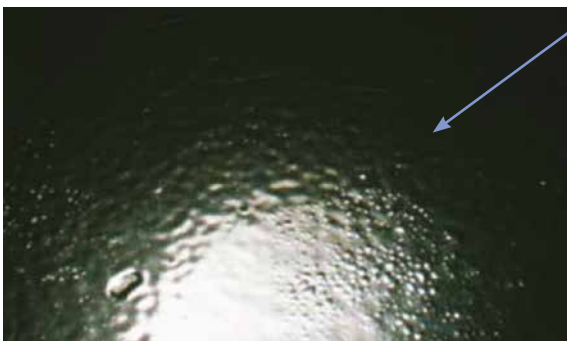
2.6 BLÄSCHENBILDUNG

Anhebungs- und Aufkoch – Erscheinungen an der Werkstückoberfläche. Die Lackhaftung ist an den herausragenden Stellen eingeschränkt oder nicht mehr gegeben.

Mögliche Gründe	Erklärung
Wasser am Werkstück	Trockner prüfen bzw. passend einstellen
Wasserrückstände bei komplizierteren und schöpfenden Teilegeometrien	Werkstücktransport und deren Gehänge optimieren
Öl-, Rost- und Fettrückstände	Vorbehandlung optimieren
Salzrückstände oder chemische Reststoffe	Vorbehandlung prüfen, letzte Spülkaskade prüfen
